**Immissionsbelastung im Bereich**

**Trierer Hafen**

**Untersuchung der Emissionssituation**

**Mainz  
April 2006**

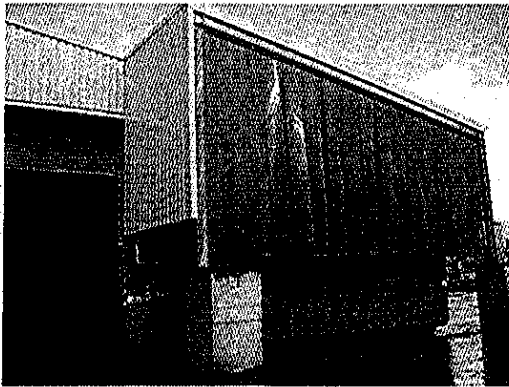
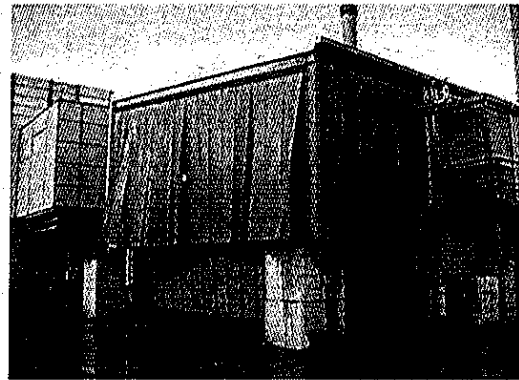
**Abb. 4.1.2.1 und 4.1.2.2**  
**Verladestelle Kondiratorleichtfraktion**

- Am Revisionstag 09.02.2006 war eine Führungsschiene des Rolltores beschädigt. Das Rolltor konnte nicht verschlossen werden.
- Am Revisionstag 20.03.2006 war die Führungsschiene repariert, jedoch war das Rolltor aus der Schiene ausgehängt und konnte somit nicht verschlossen werden.
- Bei heftigem Wind (wie am 09.02.2006) wird die Schutzfunktion der Lamellenvorhänge wegen deren Länge und der Tatsache, dass der Wind von drei Seiten angreifen kann, erheblich eingeschränkt. Auch der verwehte Bedüsungsnebel der Wasserbedüsungsanlage kann in diesem Fall nur bedingt Wirkung erzielen.

3) Festgestellte Schäden bzw. Mängel an der Funktion des Rolltores der Austraghalle der Kondiratorleichtfraktion sind zu beheben.

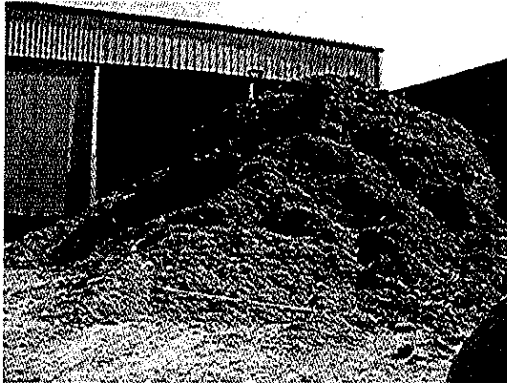
**Abb 4.1.2.3**

Hallenbereiches ist offen. Es gibt keine Lamellenvorhänge und auch keine Bedüsungseinrichtung.

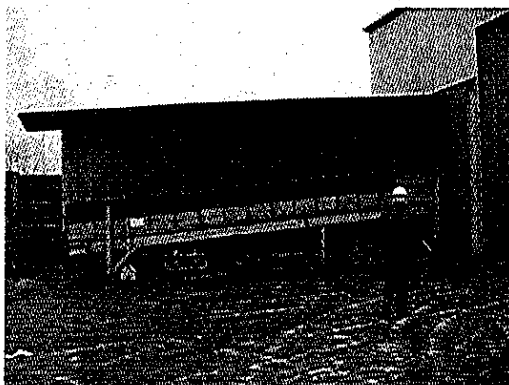
**Abb. 4.1.2.4**  
**Aufgabeband**  
***Vorbehandlung***

An beiden Revisionsterminen konnte wegen des Stillstands der Anlage kein Abkippvorgang am Aufgabeband beobachtet werden. Staubablagerungen im Bereich hinter der Aufgabestelle lassen jedoch auf erhebliche Staubemissionen schließen (s. nächste Abbildung).

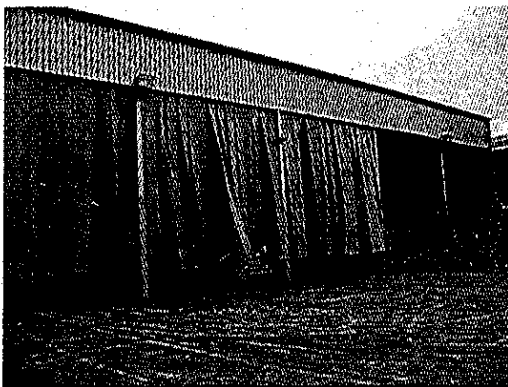
**Abb. 4.1.2.5**  
**Verladestelle**  
**Shredderteilfraktion**

Die an drei Seiten geschlossenen Verladestellen mit den Lamellenvorhängen an der einen offenen Gebäudeseite in Verbindung mit der Bedüsungsanlage lassen auch bei Windeinwirkung einen guten Schutz vor Staubemissionen erwarten.

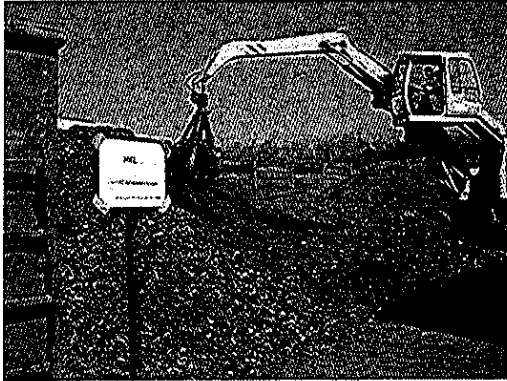
**Abb. 4.1.2.6**  
**Zwischenlagerung**  
***Shredderteilfraktion***

Das Abkippen der \* erfolgt mit deutlichen Staubemissionen mittels Radlader. Der Verladevorgang von der Zwischenlagerung in Lastkraftwagen erfolgt durch deutlich emissionsärmere Greifer (s. Bild oben).

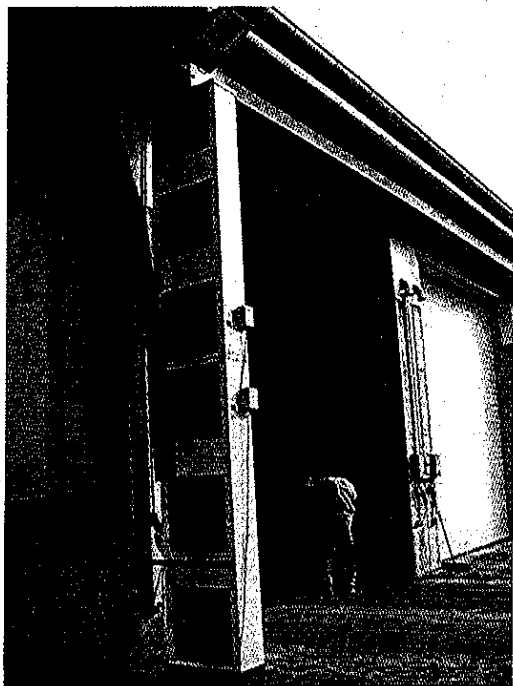
Abb. 4.1.2.7  
*Nach-* Behandlungsanlage  
Geöffnetes Rolltor  
Luftwandanlage

Festgestellte Schäden an den Schlitzdüsen der Luftwand sollten umgehend behoben werden.

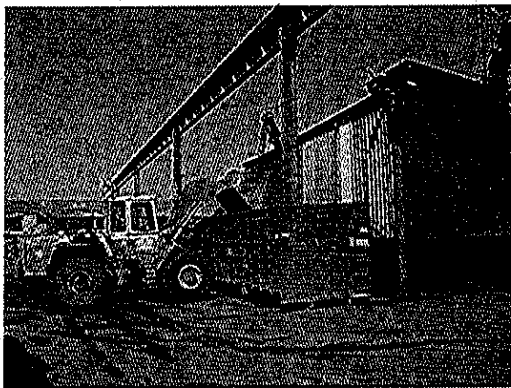
**Abb. 4.1.2.9**  
**Verladestelle SLF am Shredder**  
**(Altanlage)**

Hinter dem Shredder der Altanlage sind die Bandabwurfhalden für SLF hinter Lamellenvorhängen geschützt angeordnet. Zusätzlich sind Wasserbedüsungseinrichtungen vorhanden. Die Verladung der SLF erfolgt per Radlader in Container.

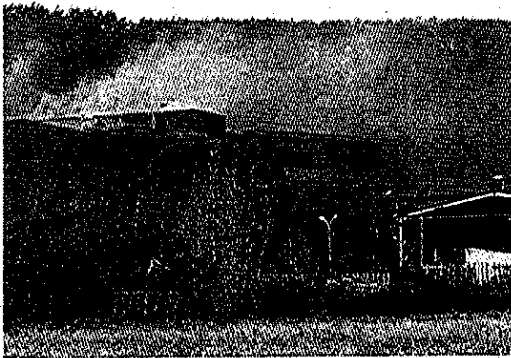
**Abb. 5.1.2.1**  
**Emissionen über offene**  
**Dachreiter**

Das Ausmaß der über die Dachreiter abgegebenen Emissionen hängt im Wesentlichen von der Dauer des Zeitraumes ab, in welchem die Einhausung des Elektroofens betriebsbedingt nicht ganz geschlossen sein kann. Nach Aussage des Betreibers können auch sperrige Schrottteile beim Befüllen des Elektroofens zu kurzen Störungen führen, so dass die Einhausung erst nach Behebung dieser Störungen geschlossen werden kann.

Die Ablaufsteuerung beim Beschickungsvorgang wird manuell gesteuert. Es wurde festgestellt, dass mit dem Eintauchen der Elektroden der Schmelzprozess aus Zeitgründen schon anläuft, während wegen der langsamen Laufzeit der Schließung der Tore die Einhausung noch nicht ganz geschlossen ist.

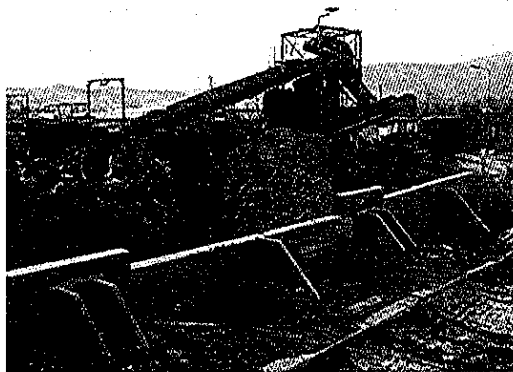
**Abb. 5.1.2.2**  
**Schlackenaufbereitung**

Die Schlackenaufbereitung besteht aus dem Schlackenplatz, dem Schlackenbrecher und der Lagerstätte für vermarktungsfähigen Baustoff. Sie ist auf dem südöstlichen Betriebsgelände angeordnet. Zur Reduzierung von Staubemissionen beim Aufbrechen der noch heißen Schlacke sowie bei der weiteren Bearbeitung erfolgt im Bereich des Schlackenplatzes eine Wasserberieselung. Emissionen aus diesem Bereich wie staubbeladene Wasserdampfschwaden und Staubemissionen aus der Schlackenbehandlung (Aufbruch der verfestigten Schlacke, Schlackenbrecheranlage, Förderbänder, Haldenabwurf, Verlade- und

Transporttätigkeiten) sowie Windabwehungen werden unbehandelt freigesetzt. Außer der Wasserberieselung sind keine weiteren Schutzmaßnahmen realisiert.
